Toktrapport nr. 2 fra forsøk ombord på F/T Ramoen, juni 2011:

Kommersiell testing av undervannskamera og trålsonar for *in situ* signaloverføring fra trål til fartøy

Av Arill Engås, Terje Jørgensen, Jan Tore Øvredal og Asbjørn Aasen

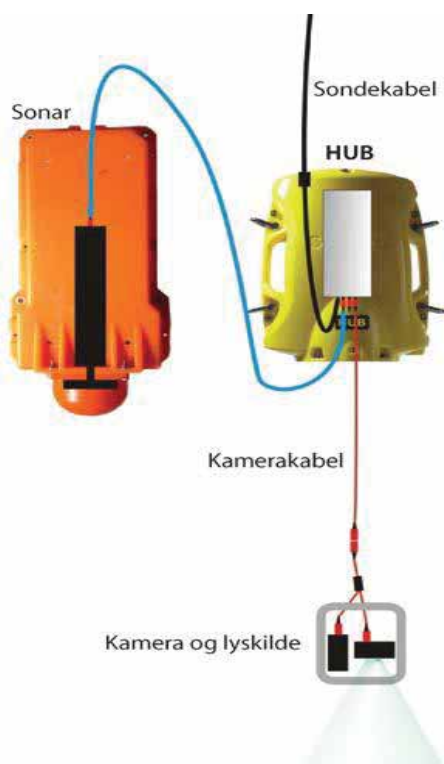
Figur 1. Skisse over instrumenteringssystemet benyttet til å observere trållåpning (sonar) og fisk i bakre belg av trålen (kamera).

Systemet (Figur 1) som ble testet ut består av en HUB (enhet som brukes til å koble sammen flere dataenheter i et nettverk, for å få dem til å kommunisere med hverandre), en sonar (MS 1000, 330 kHz) og et sort/hvitt lavlys undervannskamera (Kongsberg kamera). Kommunikasjonen mellom HUB og fartøy gikk via fartøyets sondekabel (CB 7000) mens kommunikasjon mellom kamera og HUB gikk via en polyurethan kabel med ledere for spenningstilførsel til kamera og lys og coax-leder for videosignal.

HUB og sonar ble montert på senter kuletelne. Kamera og lys var montert i en ramme, der begge enhetene kunne justeres til ønsket vertikalposisjon før utsetting. Kerasystemet ble montert i ulike posisjoner på undersiden av overpanelet i bakre del av trålen. Kabelen mellom HUB og kerasystemet gikk fritt i sjøen og ble spolt av og på trommelen (Figur 2) som var plassert på dekket på styrbord side. For å hindre strekkbelastning på kabelen, var kabelen montert (tapet) slakt på et 8 mm spektra-tau.

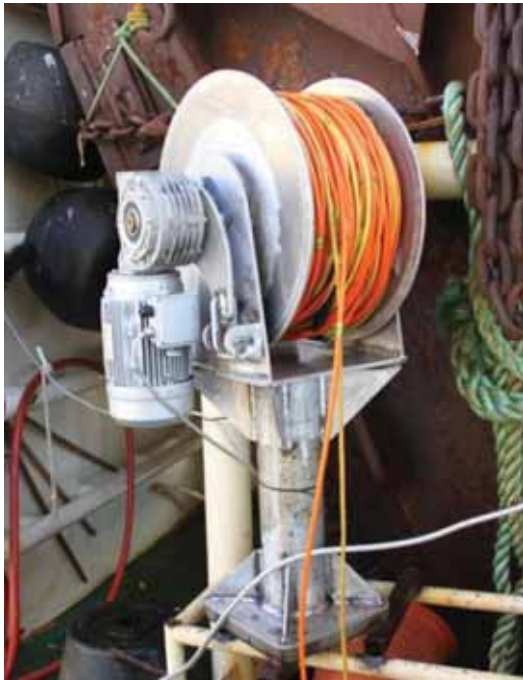
Figur 2. Kabeltrommelen med kabelen for kommunikasjon mellom HUB-en og kamerasystemet. For strekkavlastning var kabelen montert på et spektra-tau.
